更生工法端末処理部の内水圧試験結果報告書

光硬化工法協会

1. 試験の目的

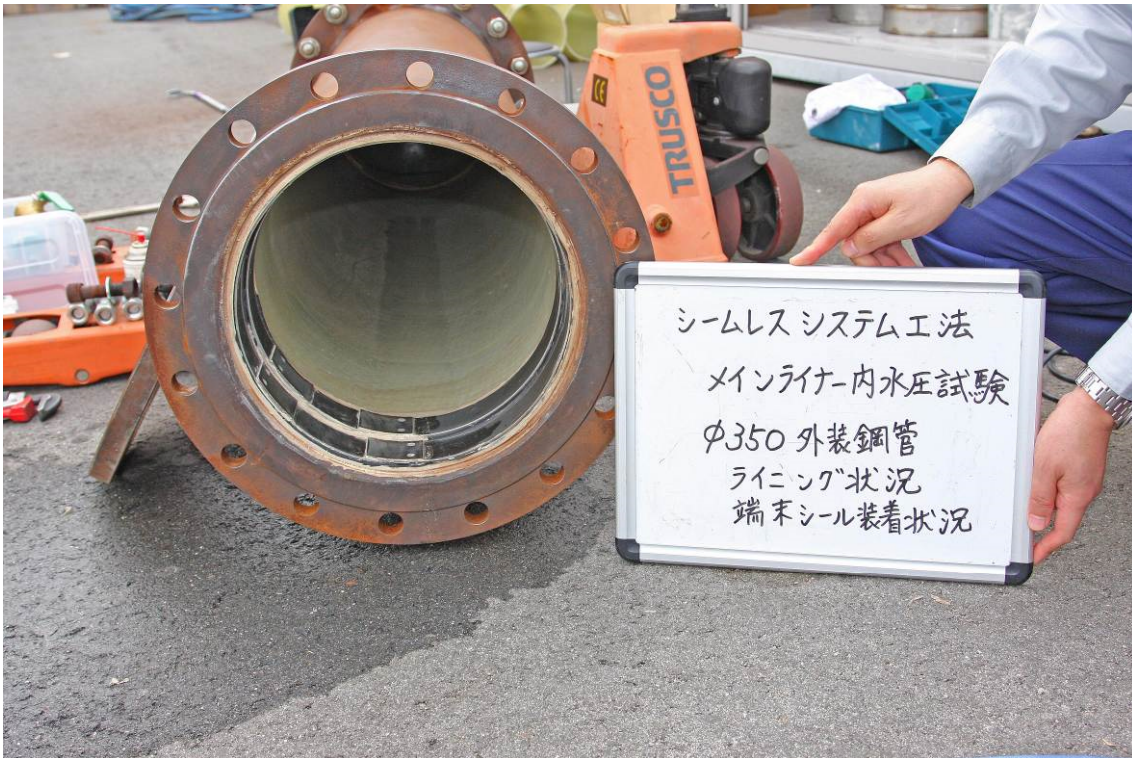
写真 - 1 管口状況

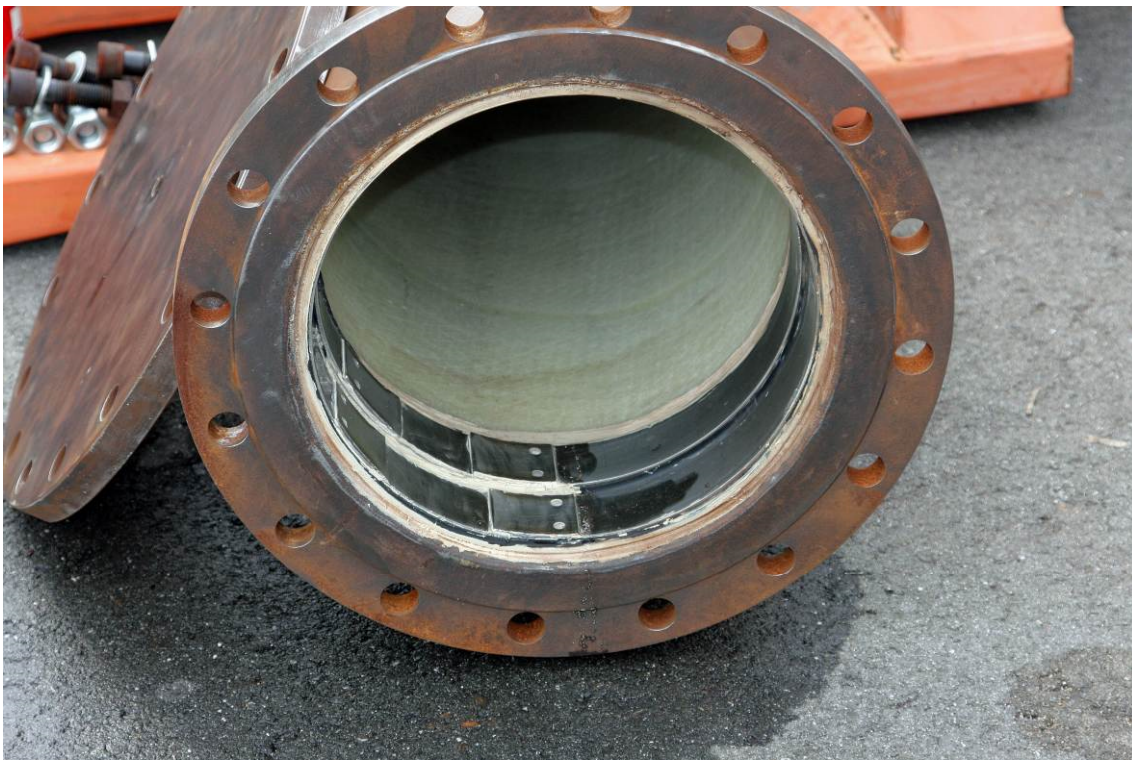
写真 - 2 端末処理拡大写真

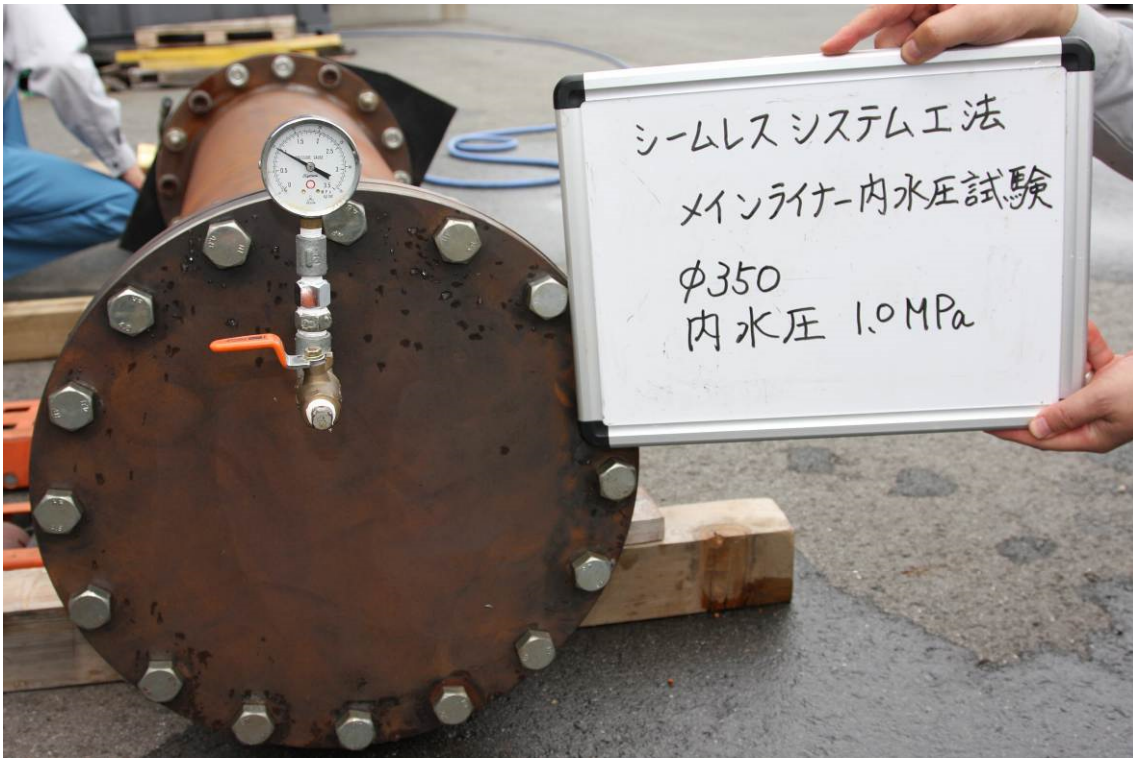
写真-3 試験状況 ゲージ圧1.0MPa

試験体の鋼管端をフランジ蓋で密閉し、管内に水道水を満たし水圧試験ポンプで圧力を上昇させ、開口箇所からの漏水の有無、および最高内水圧を計測した。

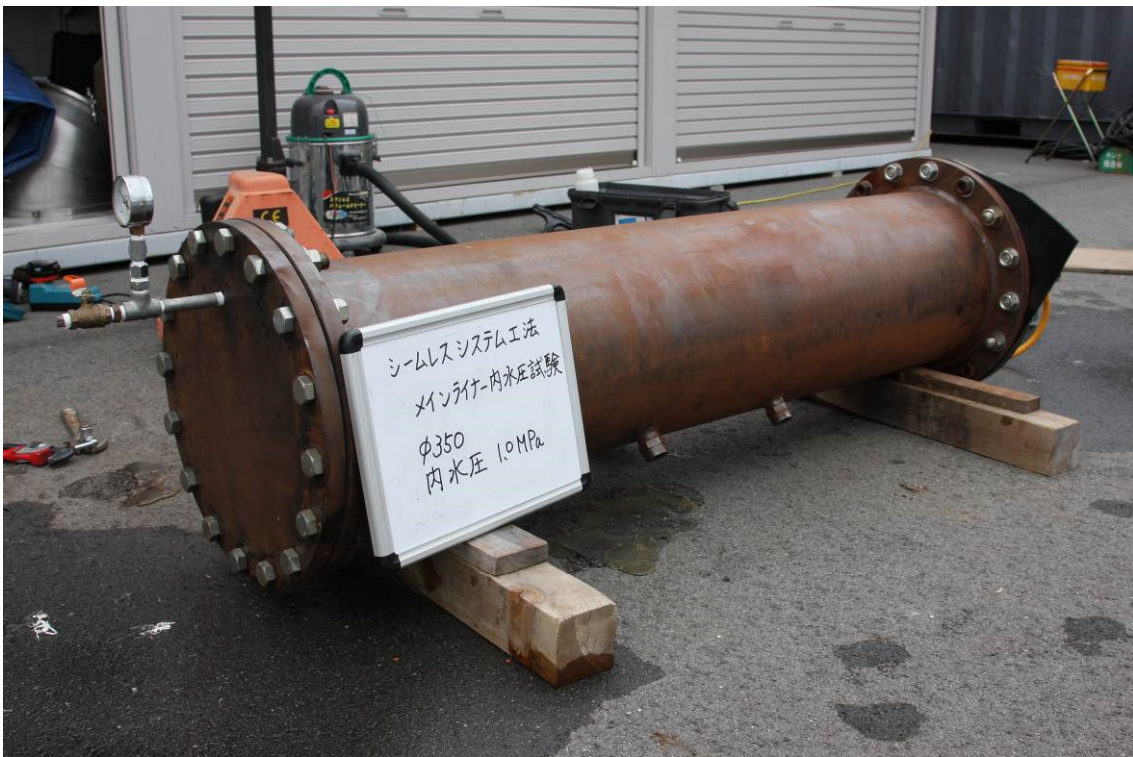
写真-4 開口部状況 (漏水なし: 1.0MPa)

なお、端末処理部からの漏水は発生しなかった。

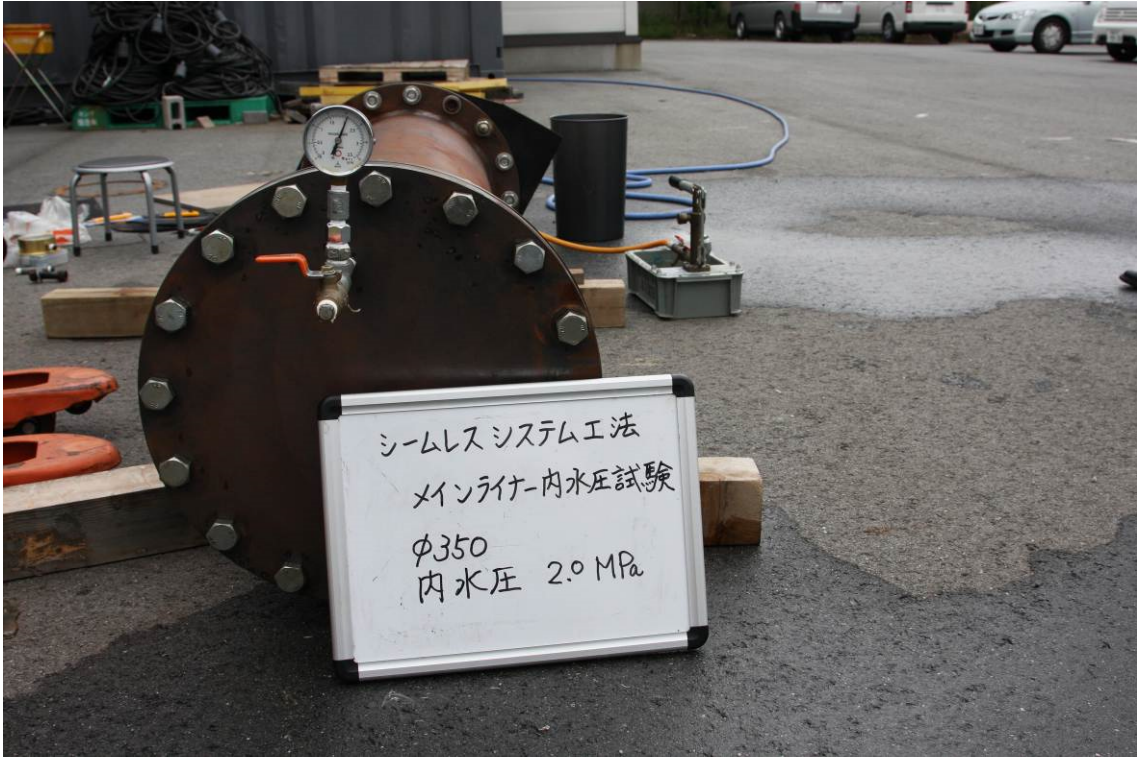
写真-5 試験状況 ゲージ圧2.0 MP a

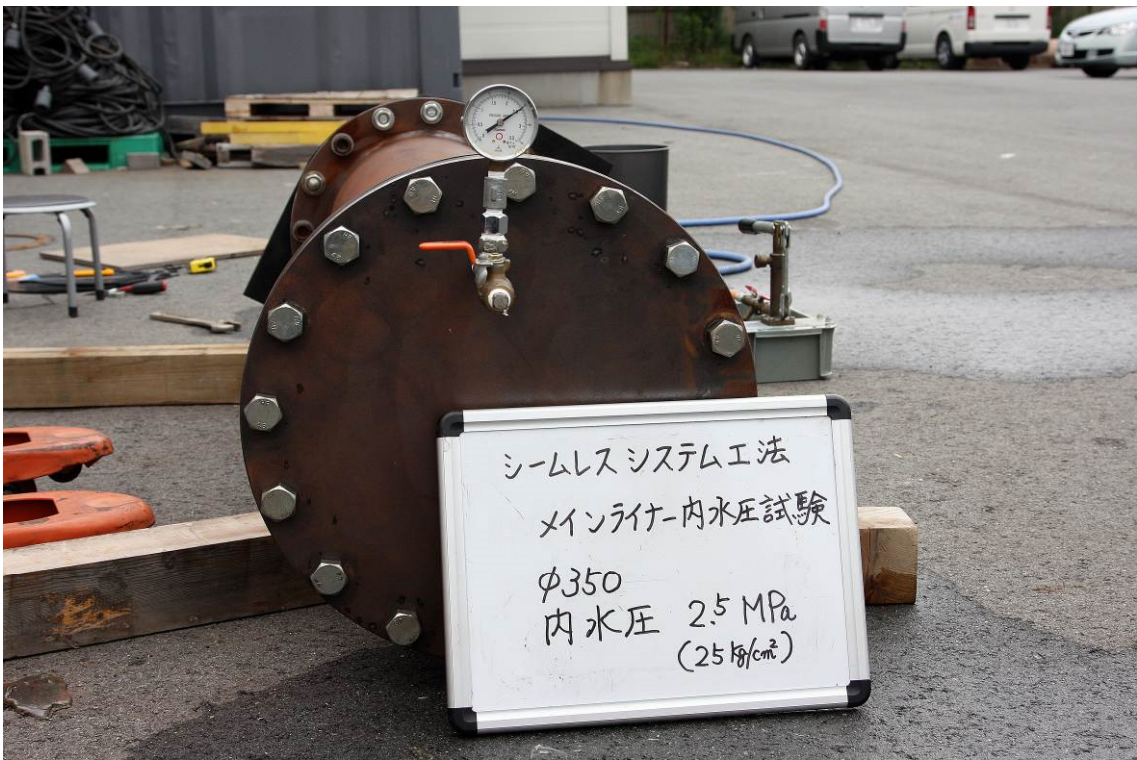
写真-6 試験状況 ゲージ圧2.5 MP a

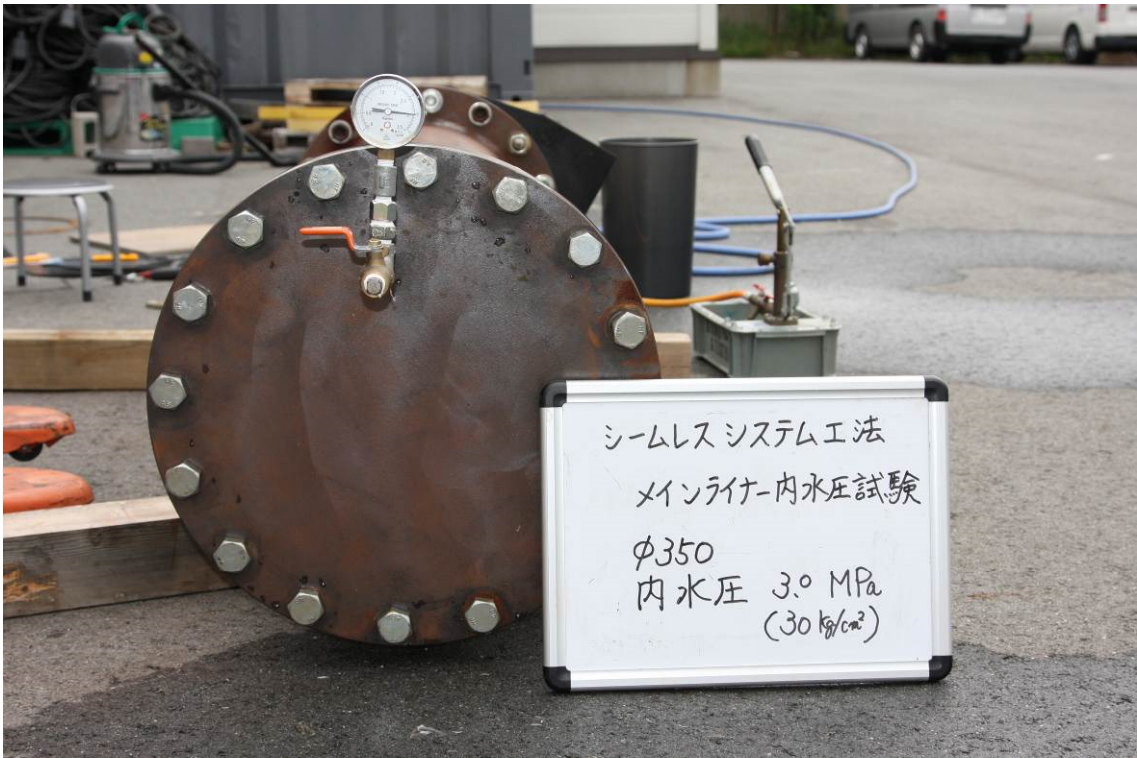
写真-7 試験状況 ゲージ圧3.0MPa

フランジゴムパッキン部分から 3.2 MPa の内水圧を負荷した時に発生した。
使用したフランジゴムパッキンの使用上限圧力限界を超過していたため、ボルトの増し締めは行わず終了した。

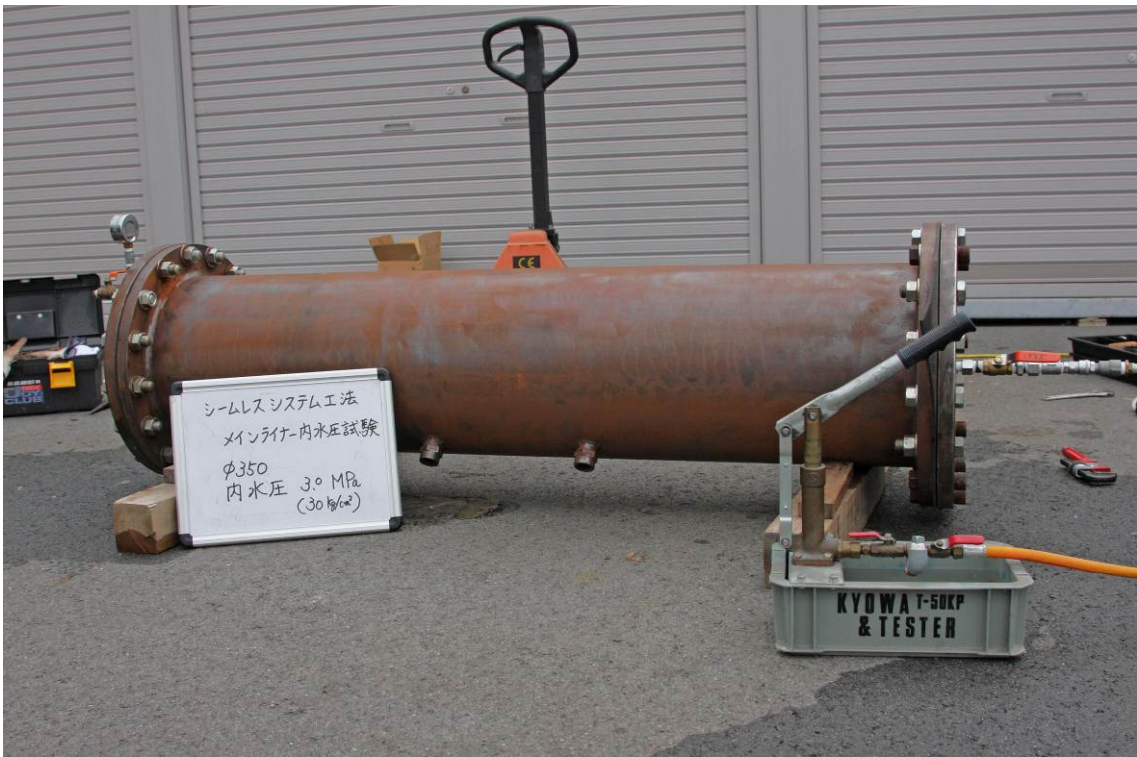
写真-8 開口部状況 (漏水なし: 3.0MPa)
